**Blygold®**  
CORROSION PROTECTION

**Blygold Türkiye**

## KOROZYON VE KİRLİLİĞİN ISI DEĞİŞİMİ KAPASİTESİ ÜZERİNDEKİ ETKİSİ

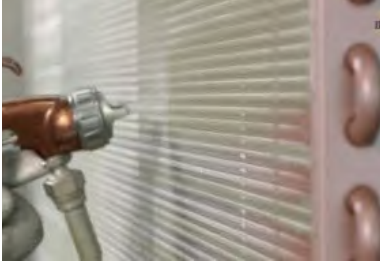
### RTPF (Kanat / Boru)

Protection: Polual XT

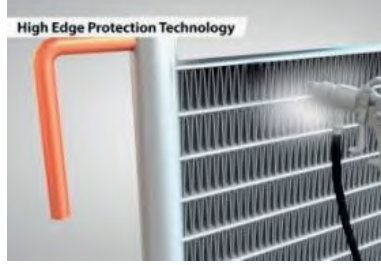
### MCHE (Microchannel)

Protection: Polual MC

- ✓ Korozyonu önler
- ✓ Enerji maliyetinde % 30'a varan tasarruf sağlar
- ✓ 11.000 saat tuz testi ASTM B117
- ✓ Mikro kanal HX'in yüksek verimliliğini korur
- ✓ Erken mikro kanal HX hatasını önler

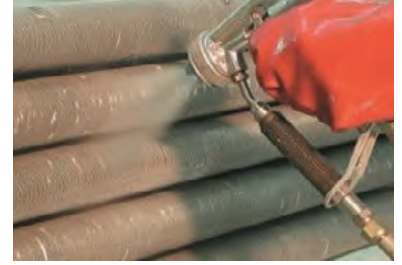
### Kanatlı Boru

Protection: Polual XT or  
Polual High Temp

- ✓ 650 ° C'ye kadar ısıya dayanıklıdır.
- ✓ 3 kat daha fazla ömür sağlar
- ✓ İhmal edilebilir hava tarafı basınç düşüşü vardır
- ✓ Fabrika ve saha operasyonuna uygundur.

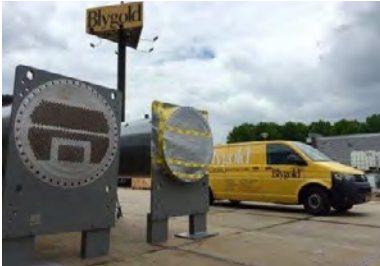
### Su kutuları kaplama (Santrifüjlü Chiller)

Protection: Blygold Ceratec

- ✓ Tüp tabakası ve su haznesinde korozyonu önler
- ✓ Farklı metalleri kapatır
- ✓ Yüksek kimyasal ve mekanik direnç sağlar
- ✓ Yeni ekipman üzerinde korozyon önleyicidir
- ✓ Etkilenen yüzeylerin düzelterek yeniler

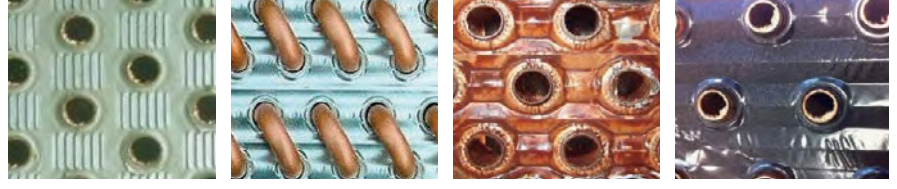
| Kalite | PoluAl XT | Ön Kaplama | Daldırma | Electroliz |
| Isı iletkenliği | Mükemmel | Zayıf | Zayıf | İyi |
| Esneklik | Üst seviye | Çok iyi | Yok (çatlaklar) | Yok (çatlaklar) |
| Mechanical direnç | Çok yüksek | Yüksek | Düşük (çatlaklar) | Düşük (çatlaklar) |

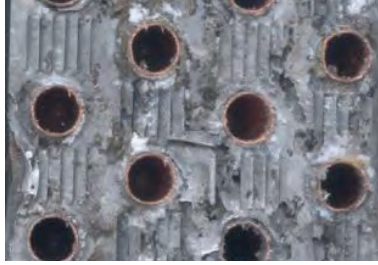
### TUZ SPREY TESTİ (nötr)

SS DIN 50021  
ASTM B117

11.000 SAAT TUZ PÜSKÜRTME  
TESTİNDEN SONRA  
KORUNMASIZ EŞANJÖR

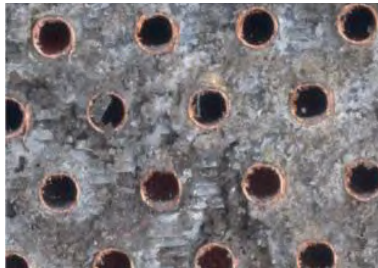
### ASİT SPREY TESTİ

ESS DIN 50021  
ASTM B287

4000 SAAT ASİT PÜSKÜRTME  
TESTİNDEN SONRA  
KORUNMASIZ EŞANJÖR

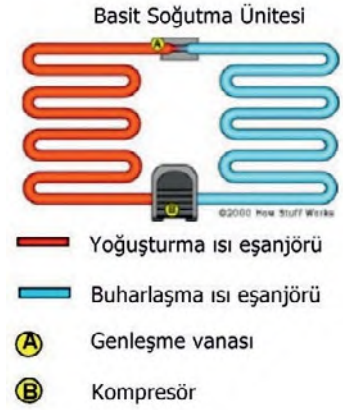
Bir buzdolabının ardındaki temel fikir çok basittir: Bir sıvının buharlaşmasından yararlanarak ısıyı soğurur. Soğutulan ısı daha sonra daha yüksek bir basınç/sıcaklıkla ortama bırakılır.

Herhangi bir soğutma (veya iklimlendirme) sisteminin beş temel parçası vardır:

- Kompresör
- Ünitenin dışında ısı transferi yapan borular
- Genleşme vanası
- Ünitenin içinde ısı transferi yapan borular
- Soğutucu akışkan - düşük sıcaklık oluşturmak için soğutucunun içinde buharlaşan sıvı

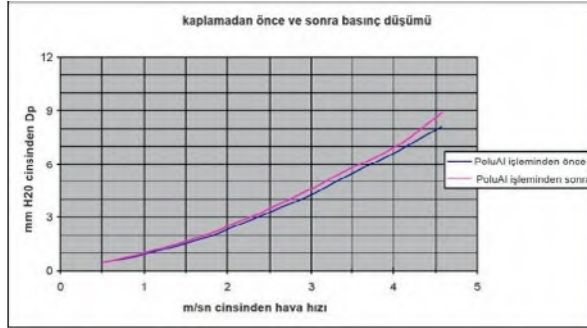
#### Isı eşanjörü 1 (PoluAl)

Tip : panjurlu kanat (7 eleman)  
 Kalınlık : 1 sıra,  $\pm 2$  cm  
 FPI : 15  
 Boru : 3/8" (0,95 cm), bakır

Standart yüzey hızında (3 m/sn) basınç düşümündeki artış: Başlangıçtaki basınç düşümünün %5'i

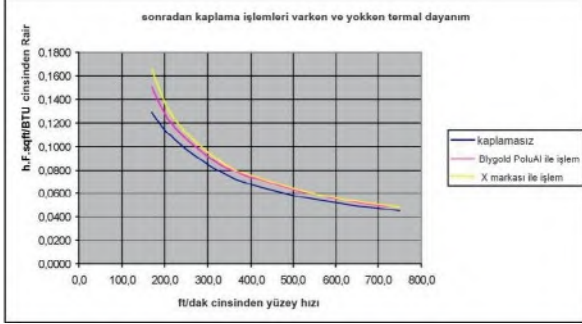
Standart yüzey hızında (206 m/dak) termal dayanımdaki artış: Başlangıçtaki dayanımın %3'ü (PoluAl ürünü ile işlem)

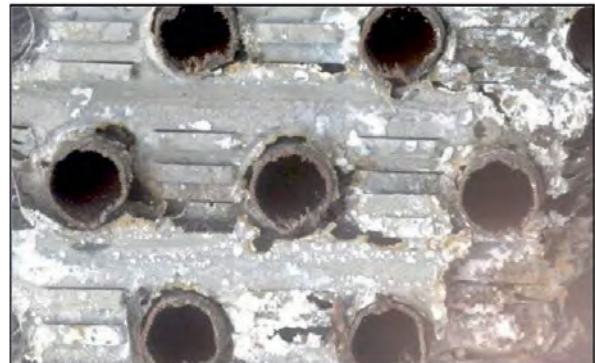
ŞEKİL 1: 500 SAATLİK ASİT TUZ PÜSKÜRTME TESTİNDEN SONRA ISI EŞANJÖRÜ DETAYI

Deniz kenarında bulunan alüminyum ısı eşanjörleri hızla bozulurlar. Kurulumdan sonraki ilk aylarda kanatlar iyi gibi gözükür fakat ısı eşanjörlerinin içindeki galvanik etkinlik bakır boruların etrafındaki alüminyumu korozyona uğratır. Galvanik korozyon, kanatlar ısı eşanjöründen gerçekten düşene kadar gözle görülür değildir. Kanat kenarları üzerindeki beneklenme şeklinde korozyon çok daha hızlı görülür ve kanatları bir yıl içinde zayıflatır.

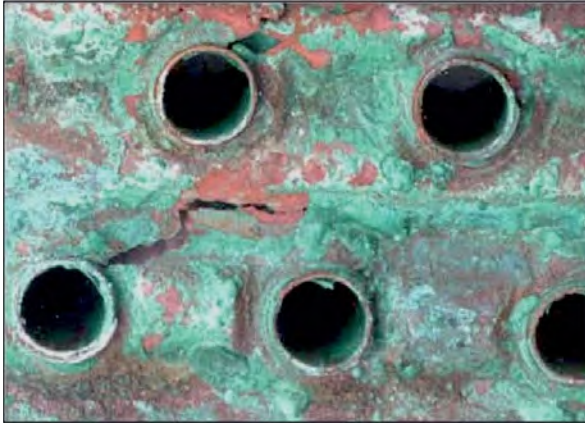
ŞEKİL 3: 500 SAAT NÖTR TUZ PÜSKÜRTME TESTİNDEN SONRA BAKIR-BAKIR BATARYA DETAYI

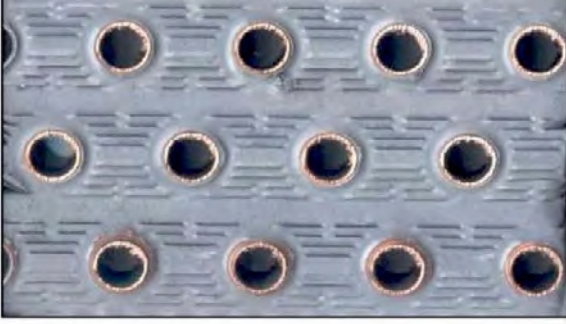
ŞEKİL 9: TUZ PÜSKÜRTME TESTİNDEN SONRA BLYGOLD POLUI KAPLANMIŞ ISI EŞANJÖRÜ

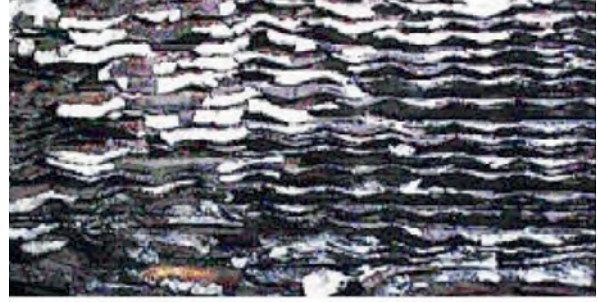
ŞEKİL 13: SOYULMAKTA OLAN KAHVERENGİ FENOLİK KAPLAMA

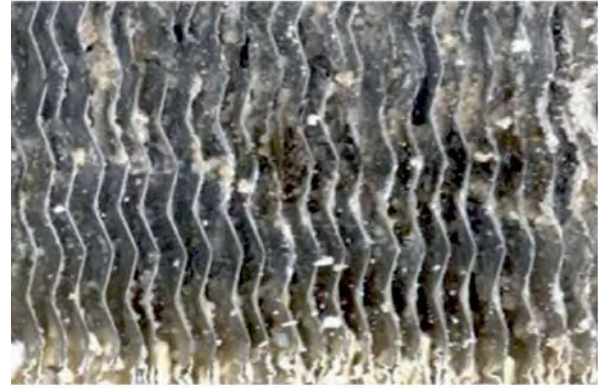
ŞEKİL 15: KAPLAMADA RENK BOZULMASI, KOROZYON KRİSTALLERİ, TUZ BİRİKİMİ, KANAT KENARINDA KOROZYON

Literatür ve laboratuvar testleri: "Blygold taklidi"nin ürün bilgilerine göre, ASTM B287 uyarınca yapılan asetik asit tuz püskürtme testine dayanım 3000 saattir. [BIREF 4.21] Laboratuvarlarda alınan test sonuçları bu asitli tuz ortamına karşı daha düşük dayanım göstermektedir [BIREF 4.22] Yine, bu "Blygold taklidi"nin dokümanlarındaki sayılar fazlasıyla abartılı görünmektedir.

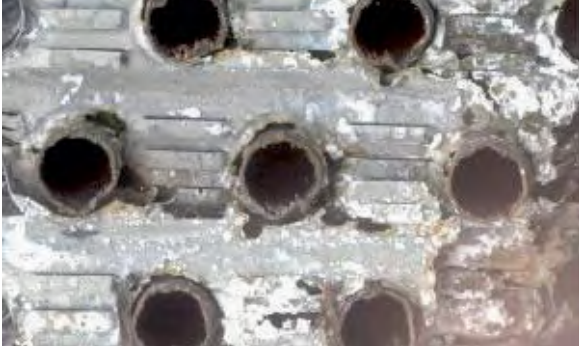
- Alüminyum oksit tabakası tuzlara karşı yalnızca orta düzeyde bir dirence sahiptir.
- Bakırın varlığı ile galvanik korozyon başlar, bakır borunun etrafındaki alüminyum da çözülür.
- Alüminyum oksit, asit ve alkali ortamlara karşı çok zayıf bir dirence sahiptir.

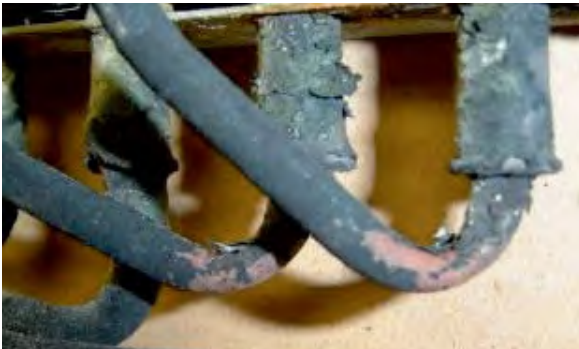
- Korunmamış bakır, sülfür ve amonyakla hızlıca reaksiyona girer.
- Korunmamış bakır, formik veya karıncalı korozyonuna karşı hassastır.
- Lehim dirseklerinde ve başlıklarda sızıntılar meydana gelir.

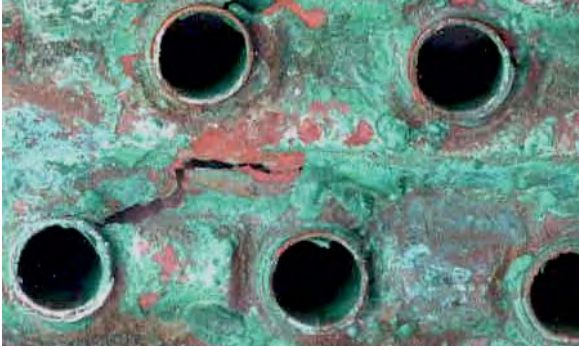
- Bakır oksit tabakasının tuzlara karşı zayıf bir direnci vardır.
- Bakır ve bakır-oksidin her ikisi de çevreden oluşan kimyasal kirliliğe karşı çok zayıf bir dirence sahiptir.
- Tuz ve endüstriyel kirliliğe sahip ortamlarda bakır-bakır serpantinler hızla bozulacak.

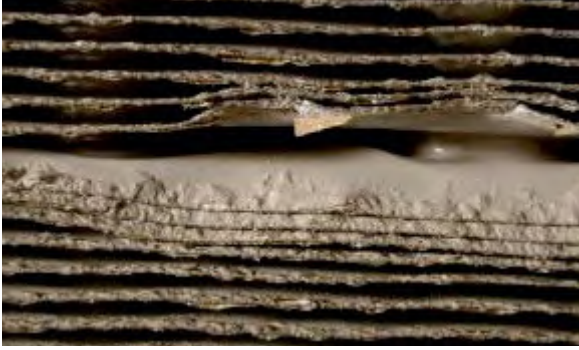
- Isı eşanjörü üretiminden önce ön kaplama tabakaları uygulandığı için, kesme kenarları kesme ve bükmeden sonra korumasızdır.
- Filiform korozyonu ön kaplamanın altında, korumasız kanatçık kenarından başlar.
- Bakır boru ve alüminyum kanatçık arasındaki ön kaplama tabakası önemli kapasite kaybına neden olur.

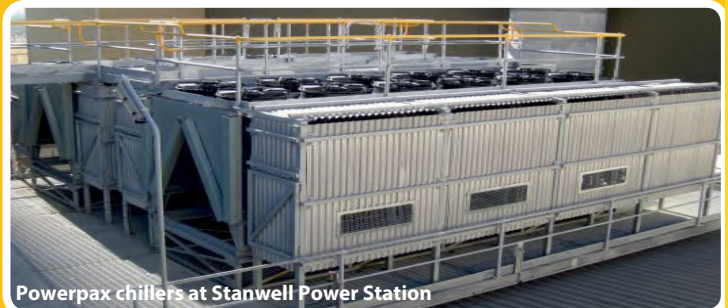
Cleaning and coating of 3 chillers on location and after installation at Stanwell Power Station, Rockhampton, QLD, Australia. Total treated finned surface: 10.515m<sup>2</sup>. Manufacturer: Smardt-Powerpax Pty Ltd.

Powerpax chillers at Stanwell Power Station

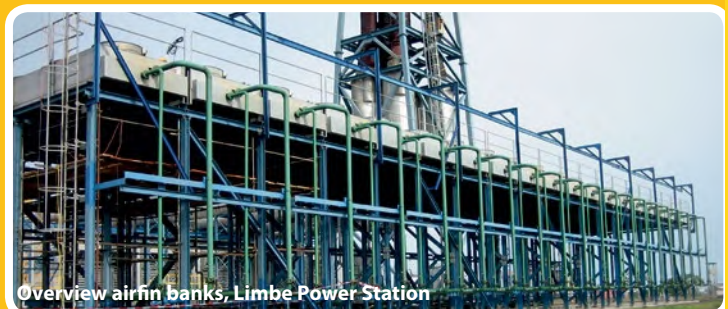
Cleaning, deoxidation and coating of 20 dry coolers on location, after installation at Limbe Power Station, Cameroon. Manufacturer: Alfa Laval. Total treated heat exchange surface: 74.540m<sup>2</sup>.

Overview airfin banks, Limbe Power Station

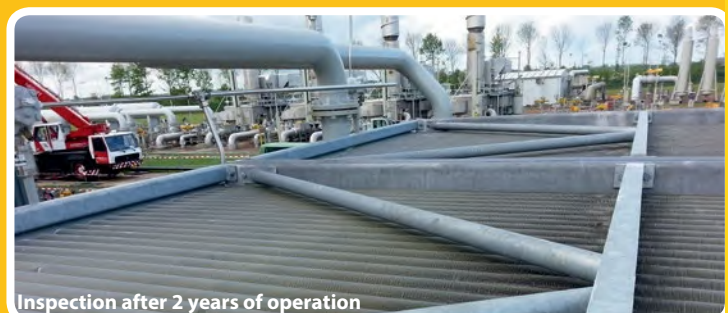
10 airfin banks treated at the facility of Blygold Netherlands. Total treated finned surface: 46.550m<sup>2</sup>. Manufacturer: Bronswerk Heat Transfer B.V. Installation for N.V. Nederlandse Gasunie in Spijk, Groningen, The Netherlands.

Inspection after 2 years of operation

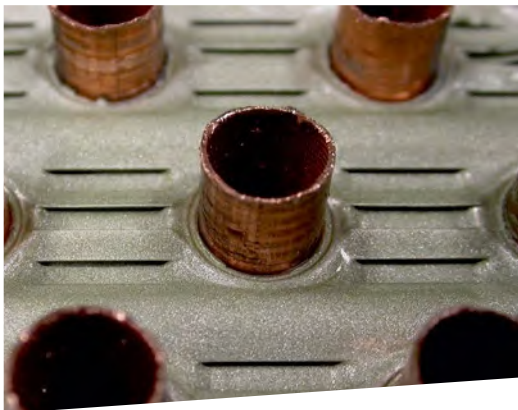
### WITH BLYGOLD POLUAL XT

Our most coveted product is PoluAl XT: an aluminium pigmented polyurethane coating especially developed for the protection of air-cooled heat exchangers. PoluAl XT stands apart from the rest. It has an excellent chemical and UV resistance. It offers flexibility, excellent adhesion with negligible effect on the heat transfer. Plus it can be applied in a very thin layer, to prevent pressure drop. PoluAl XT combines all these properties with extraordinary corrosion protection.

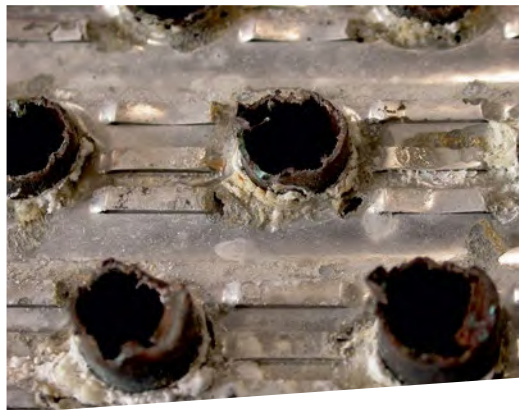
### WITHOUT BLYGOLD POLUAL XT

In the quest for more efficient air-conditioning equipment several innovations have increased the nominal efficiency of heat exchanger coils. With the introduction of enhanced fins, increased fin density, adiabatic systems and micro channels not only the nominal efficiency has increased but also pollution and corrosion vulnerability. High pressure failures, early replacements and increased power consumption can be prevented with the right preventive and corrective measures. Protecting these heat exchangers calls for specialists. The geometry makes the application of coatings complicated and the need for heat transfer excludes standard coating systems.

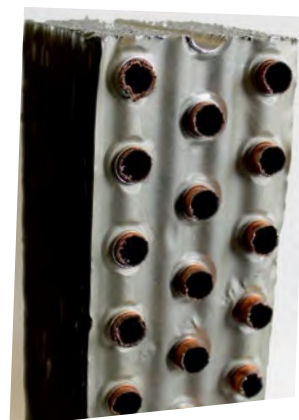
WITH BLYGOLD POLUAL XT

A good coating will only perform when applied in a high quality process. Coating heat exchangers requires specialists that are able to apply the coating on every piece of bare metal present in a heat exchanger. Blygold uses proprietary spray techniques that can only be practiced by certified applicators. These qualified applicators are essential to realize a corrosion resistant and maintenance friendly heat exchanger. Blygold coating application is preferably done in a conditioned Blygold workshop but is, under restricted circumstances, also possible on-site.

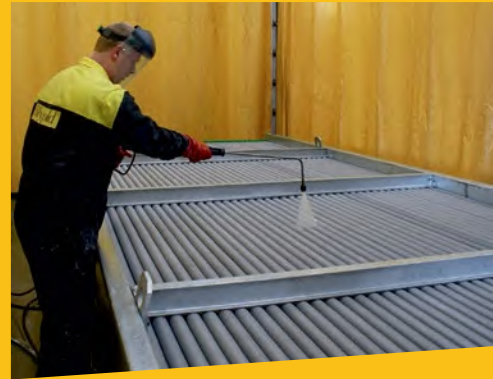
Blygold applies coatings to different types of heat exchangers. Finned tube heat exchangers are often the first choice in power plants, offshore rigs and heavy industries. This type of finned tube bundles are known for the high quality but sometimes need extra protection in corrosive environments to seal of the vulnerable metals from corrosive elements in high temperature applications special procedures must be used to get 100 % coverage with PoluAl High Temp. In addition to the Round Tube Plate Fin heat exchangers treatment protocols Blygold also developed special application procedures and coatings for these spiral tubes bundles.

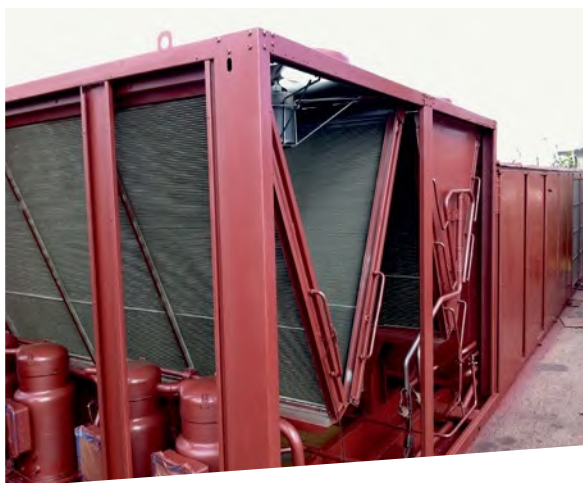
**BLYGOLD CASINGGUARD**

Blygold developed the CasingGuard coating system for the most severe exposure conditions. HVAC equipment at oil platforms, coastal environments or wastewater plants are examples where the system has a long track record. All reasonable accessible surfaces are thoroughly pretreated, primed with Refamac 3509 and finished with Refamac 3800. The primer creates excellent adhesion to OEM coatings and bare metals, special metallic pigments provide the first corrosion protective barrier. The finishing coating "3800" is designed to create coverage even on vulnerable sharp edges. The thin layer technology creates a smooth and extremely protective finish with limited layer thickness.

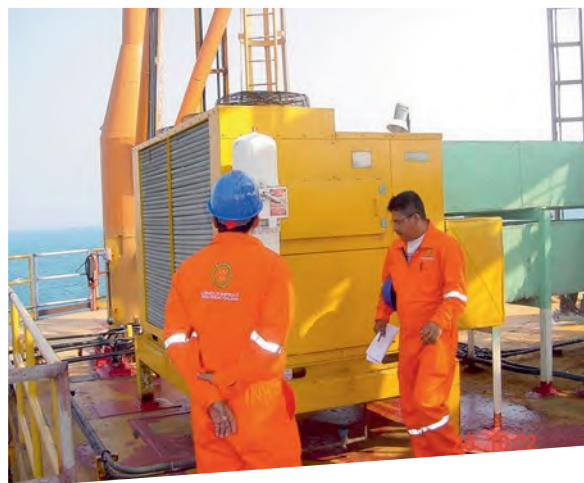
**BLYGOLD CLEARCOAT**

Blygold Clearcoat is a transparent coating system that enhances the existing OEM coating properties. The coating adheres directly to several coating types without special primer or pre-treatment. The finished surface has a high gloss and has an extremely long resistance against UV exposure. The application of the Blygold Clearcoat will also bring back faded colours of HVAC equipment. The thin and smooth film has repellent properties that limits the adhesion of pollution. The coating is applied after thorough cleaning of all visible surfaces of the HVAC equipment. Because of the transparency of the coating, the unit will maintain the original OEM colour.

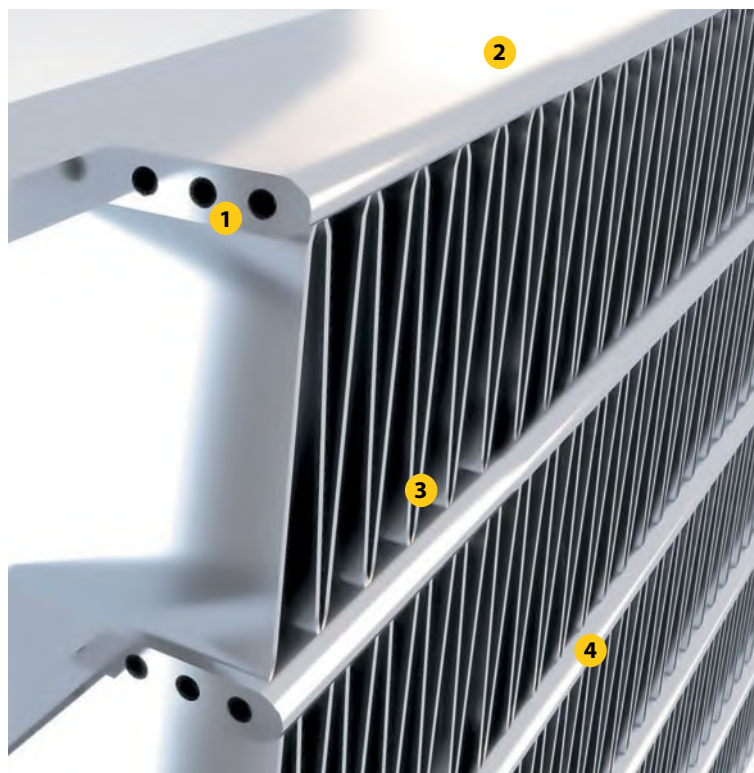
Coated MCHE

The proprietary Blygold spray technique results in 100% metal surface coverage without bridging of fin spacing between fins or fin reinforcements.

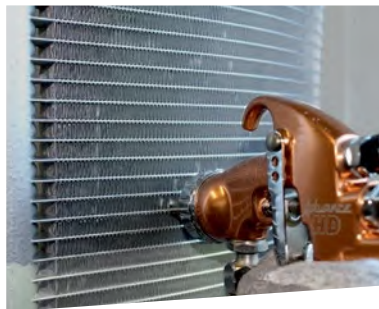
### Blygold PoluAl XT(-MB)

An aluminium pigmented polyurethane coating developed for the protection of air-cooled heat exchangers. The product meets all the necessary requirements for the coating of condensers (XT) and coolers (XT-MB). PoluAl XT stands apart from the rest. It has an excellent chemical and UV resistance. It offers flexibility, excellent adhesion with negligible effect on the heat transfer. Plus it can be applied in a very thin layer, to prevent pressure drop.
